名古屋高速道路の長期維持管理及び 大規模修繕等に関する技術検討委員会

参考資料 (現状と課題)

名古屋高速道路公社

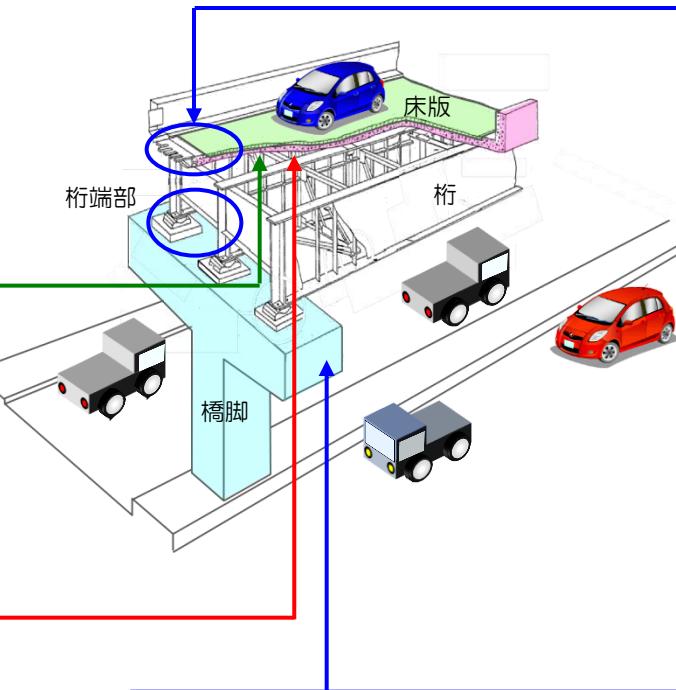
格子状（2方向）のひび割れ

【対策例】RC床版下面補強工（※）

※繊維シートによる補強

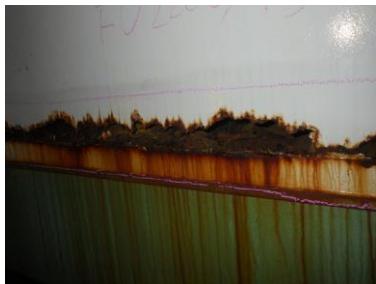
鋼製高欄における損傷例

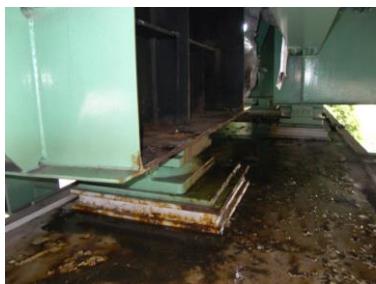
鋼製橋脚における損傷例

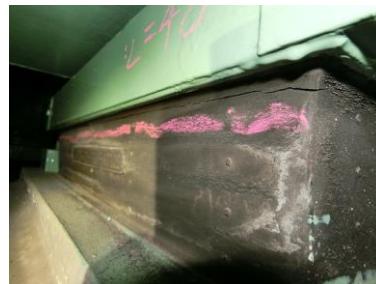
支承における損傷例

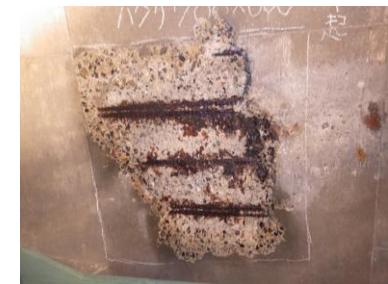
RC床版における損傷例

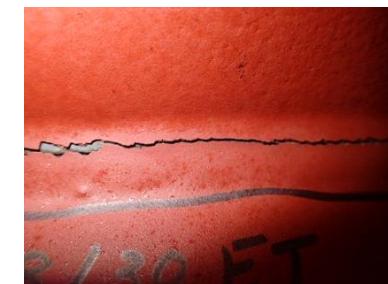
鋼床版における損傷例

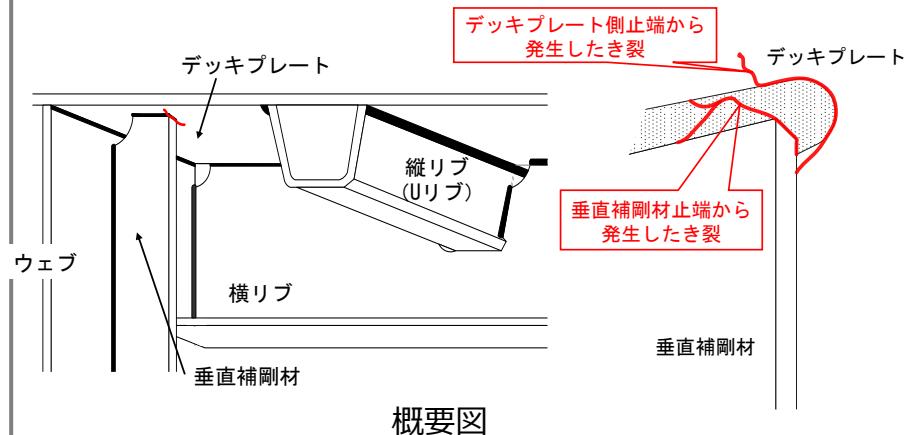
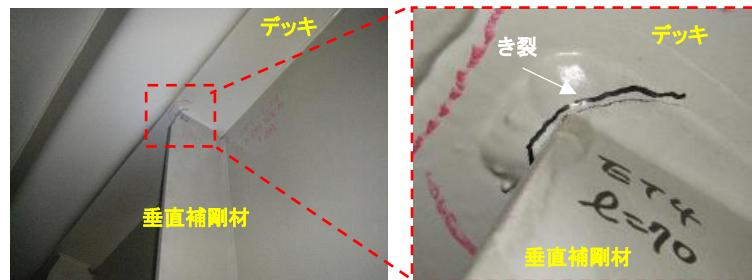
○疲労き裂 事例その1

- 疲労設計が十分に考慮されていない2002年以前の鋼床版において、疲労き裂の発生を確認
- 疲労き裂の発生を防ぐための対策が必要

デッキプレートと垂直補剛材の溶接部に発生する疲労き裂

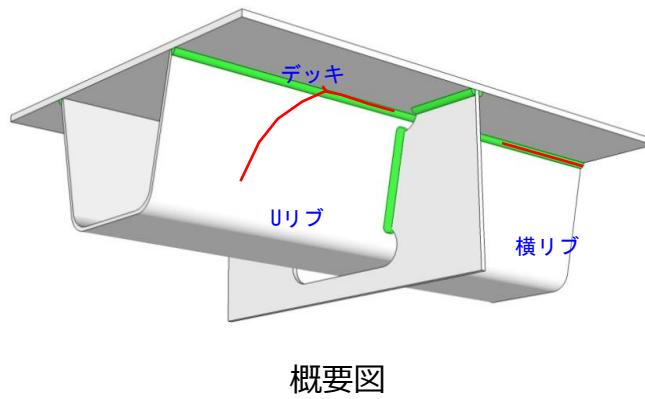
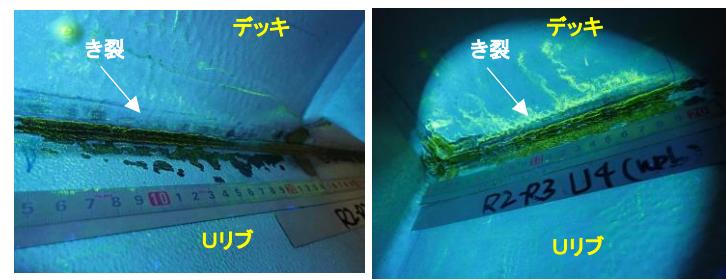
○疲労き裂 事例その2

デッキプレートとUリブの溶接部に発生する疲労き裂

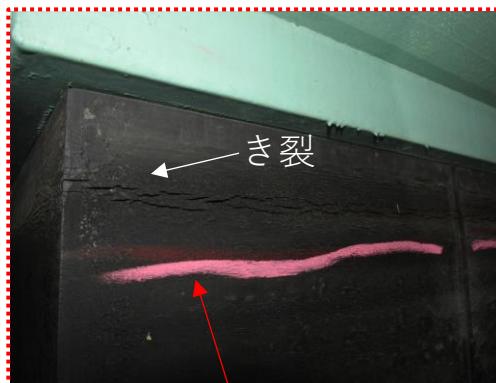
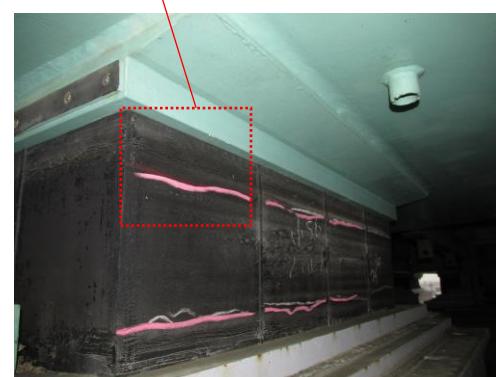
○ゴム支承のき裂事例

- オゾン等の劣化因子の影響により被覆ゴム表面にき裂が発生
- 被覆ゴムの劣化損傷を防ぐための対策が必要

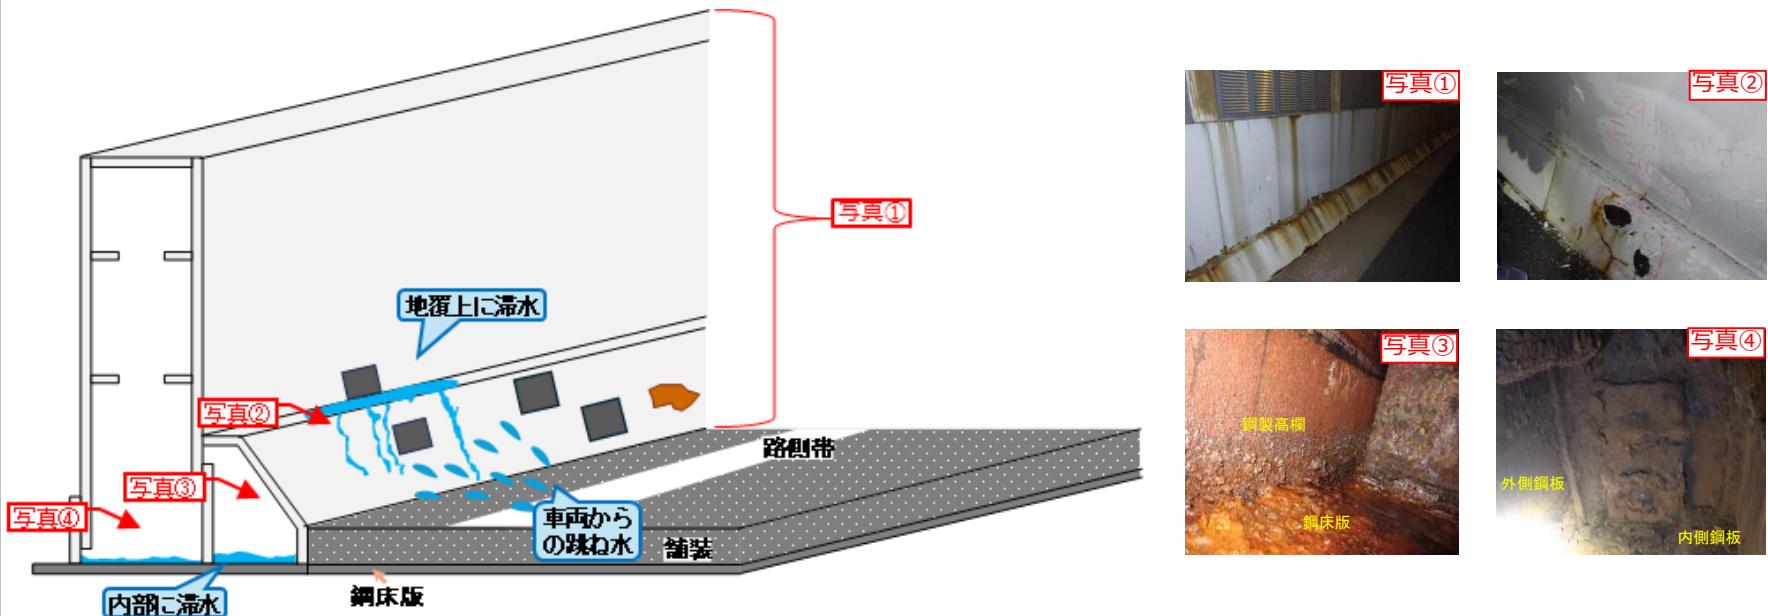
鋼製高欄の損傷イメージ・写真

- ・ 鋼製高欄は、鉄道跨線部等の長スパンとなる箇所の一部で、上部工の重量低減等を目的に採用
- ・ 高欄外側の地覆部を中心に腐食・孔食を確認したため、当て板等部分的な補修を実施したが、孔食部から入った水が抜けずに高欄内部にも腐食が確認されたため、損傷の進行を防ぐ対策が必要

- ・ 鋼製高欄外側に腐食や孔食が発生しており、孔食箇所に対しては当て板等による補修を実施
- ・ 高欄内側の詳細調査として、ファイバースコープによる状況確認を実施した結果、内部の腐食を確認
