照明柱基部のモルタル片落下に伴う緊急点検結果と今後の対応について

平成 28 年 6 月 9 日に発生した照明柱基部のモルタル片落下事故を受け、6 月 9 日より緊急点検を実施しましたので報告します。

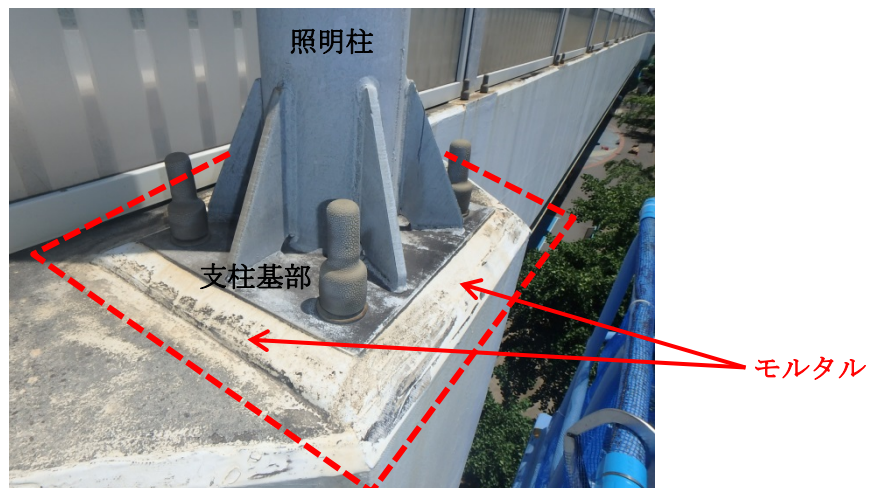
参考 - 緊急点検の対象部位 (イメージ)

: 緊急点検の対象部位 (基部モルタル (4 辺))

今回落下した部位と同部位のモルタルについて、近接目視・打音検査を行い、健全性の確認を行った結果、第三者被害につながる恐れや可能性がある損傷はありませんでした。

今回の緊急点検により当該部位の当面の安全性を確認しましたが、今後5年に1度の定期点検で状態を把握してまいります。また、軽微な損傷があるものについては、こうした定期点検に加え、定期点検の中間年に近接目視による点検を行うことにより再発防止に取り組んでまいります。

更には、現在実施している大規模修繕工事のなかで、支柱基部に擦り付けられたモルタルを撤去するなどの対策を実施してまいります。
