名古屋高速道路の大規模修繕計画（概要）

1. 大規模修繕の概要

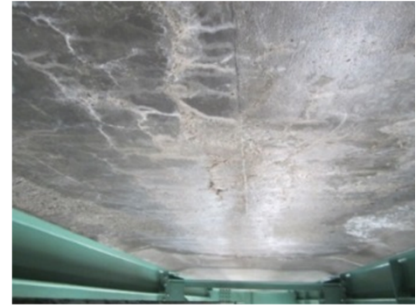
格子状（2方向）のひび割れ

上部工（RC床版下面）

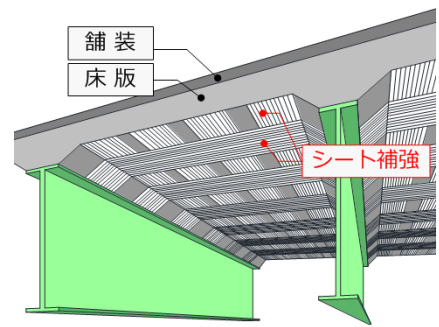
【対策例】
RC床版下面補強（※）など

※) 繊維シートによる補強

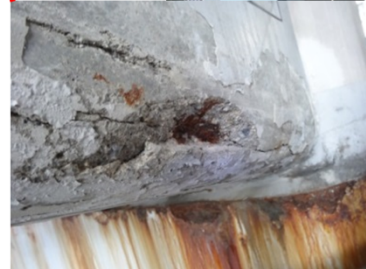
橋脚梁部の
浮き・はく離・ひび割れ・錆汁

コンクリート片のはく落防止を
兼ねた表面保護を実施。
