第3章

安全・安心・快適な 道路サービス

- 第 1 節 交通管理体制
～ 24 時間 365 日 お客様の通行の安全を見守っています～
- 第 2 節 道路の安全対策
～ 高速道路の安全を保つための取組みについて～
- 第 3 節 快適な交通のために
～ 高速道路を快適に利用できるようにするための取組みについて～

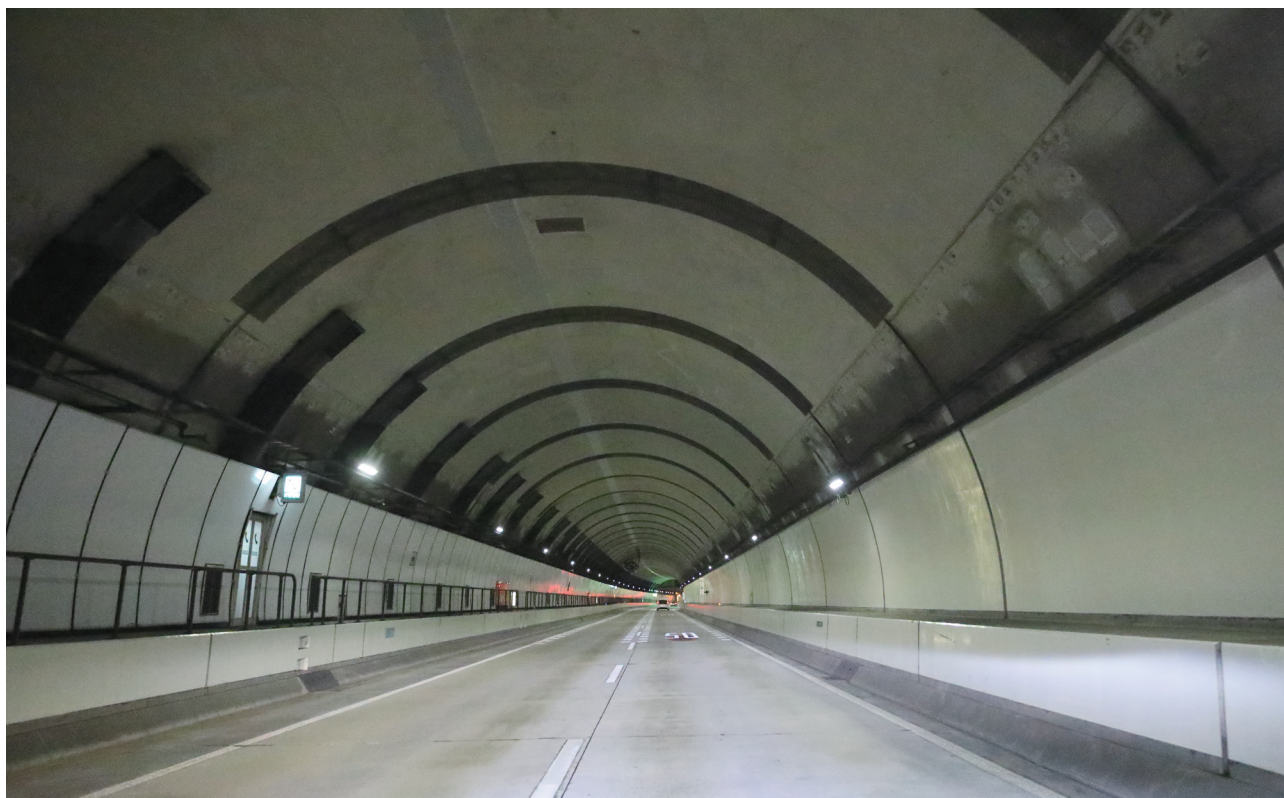
高速2号東山線 東山トンネル（トンネル天井板撤去後）

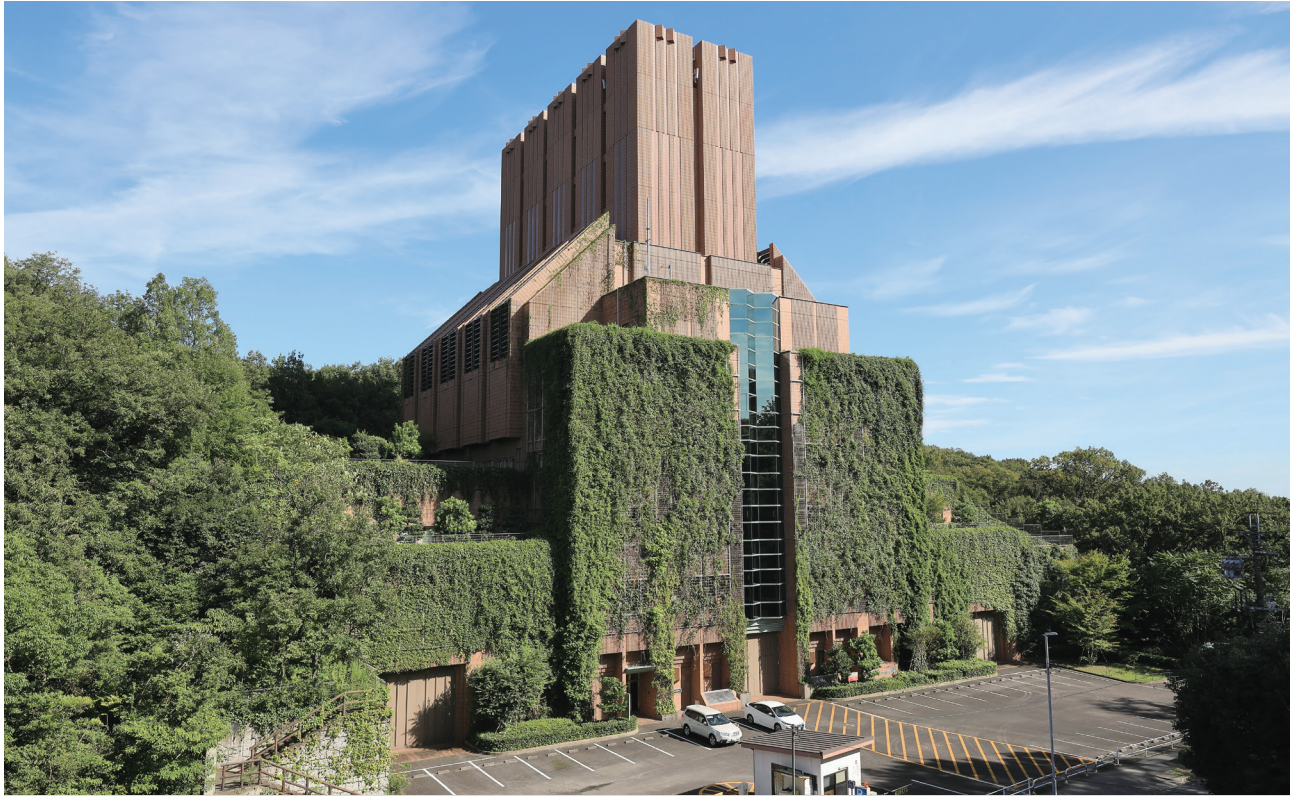
高速2号東山線 緑橋換気所

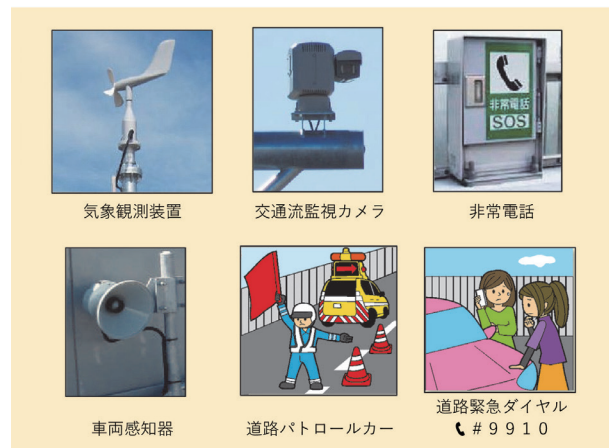
図3-1-1 交通管制室情報機器等一覧

情報は以下の機器等から収集している。名古屋高速道路全路線22箇所にある気象観測装置では、気温、風向、風速などを収集している。全路線に260台ある交通流監視カメラでは、収集したカメラ映像を交通管制室でモニターTVにより監視している。回転、ズーム機能により全線の約90%をカバーしている。また、高速出口からの逆走車両、誤進入者に迅速に対応するため、3箇所の出口に逆走検知警告システムを試行導入している。非常電話は高速上約500m間隔で全路線に411基設置し、お客様からの連絡を受けている。車両感知器も全路線約500m間隔で530台設置しており、データ処理により渋滞などを自動検知している。

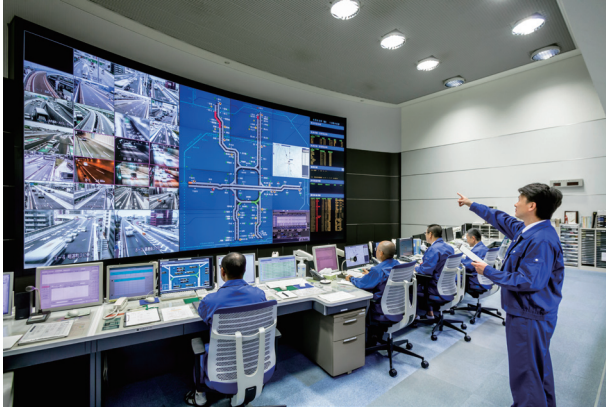
写真3-1-1 交通管制室

交通管制室において24時間体制で勤務するのは、管制隊員と交通司令である。管制隊員は、交通事故、故障車、落下物などの発生を監視するとともに、交通管理隊と連絡をとり、事案発生時には、交通司令の指揮のもと対応を指示する。そのほか、交通管制室の機器を操作して、お客様に必要な道路交通情報をリアルタイムに提供している。また、非常電話や道路緊急ダイヤルなどからの緊急通報に対応している。

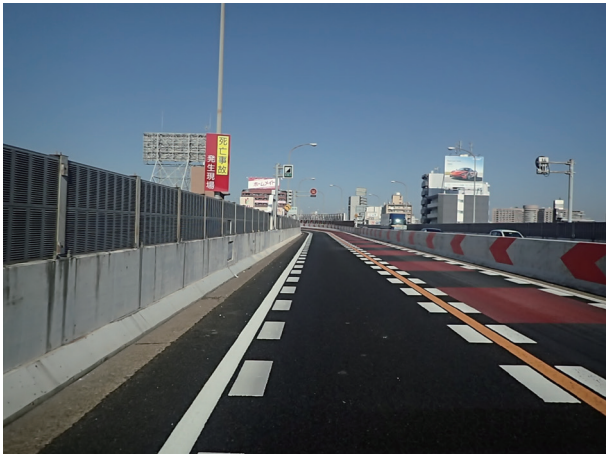
写真3-2-1 急カーブでの安全対策

カーブ区間の安全対策としては、滑り止めカラー舗装を実施するほか、注意喚起看板、矢羽板マークや高輝度反射シート、青色回転灯の設置などを行っている（写真3-2-1参照）。落下防止対策としては落下防止柵の設置、遮音壁パネルと支柱のワイヤー連結構造への改良、支柱の高欄へのワイヤー接続など実施している。こうした道路形態に応じた安全対策も交通安全の成果として現れている。

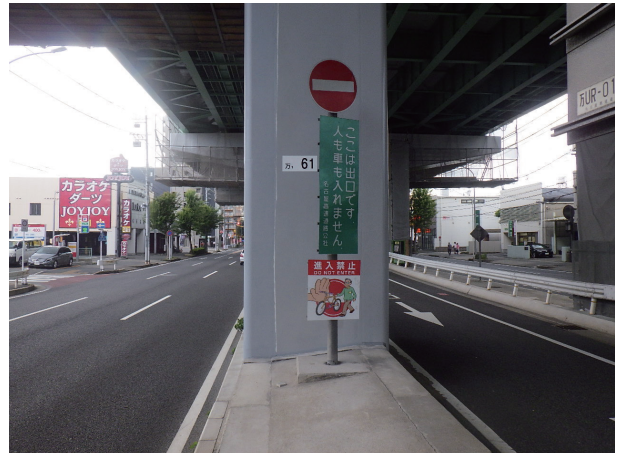
写真3-2-2 進入禁止イラスト入り看板など逆走対策

車両の逆走や高速道路への歩行者・自転車・原付等の立入りを防ぐため、公社では、これまで「進入禁止イラスト入り看板」、「路面標示（路面文字・大型矢印）」、「進入禁止シート」の設置（写真3-2-2参照）のほか、「安全のためのお願い」チラシ、動画を使った広報活動を実施してきた。進入禁止イラスト入り看板等については全路線に合計37箇所設置し、チラシによる交付活動については、平成27年度、名古屋市全区の町内会に合計7万枚を回覧した。

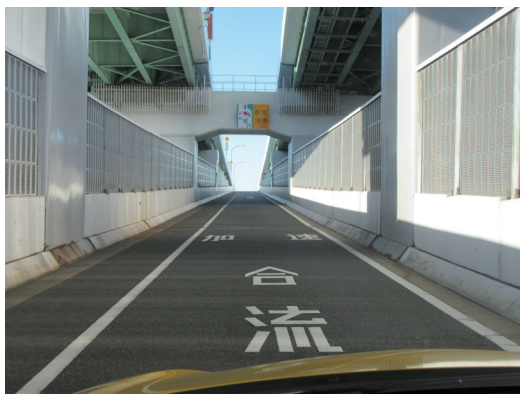
写真3-2-3 笠寺入口合流部の安全対策

笠寺入口の合流部においては、本線走行車と合流車の速度差による追突事故の発生が多発していた。そこで令和元年11月、本線部の走行車線に大型矢印を標示し、合流部には加速車線に大型矢印を標示するとともに、「加速・合流注意」の路面標示を行った（写真3-2-3参照）。

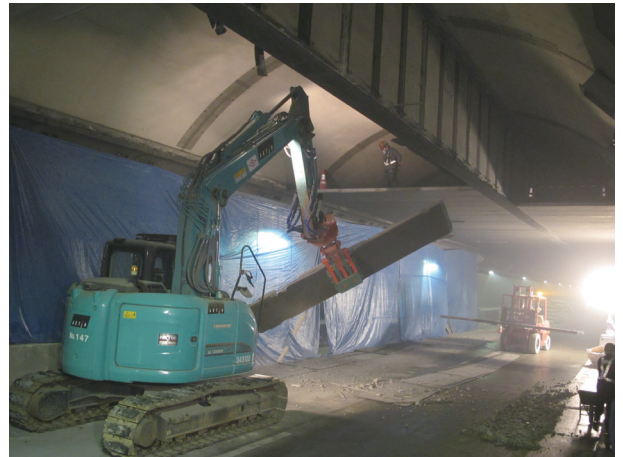
写真3-2-4 天井板撤去工事の現場

天井板撤去区間の延長は、2号東山線のトンネル区間において、東行約2,100m、西行約2,600mにわたる大規模な工事であった。撤去前にあった約9,000枚の天井板パネルを、特殊重機を使って1枚ずつ挟んで撤去していった(写真3-2-4参照)。隔壁、アンカーボルト等も併せて撤去した。

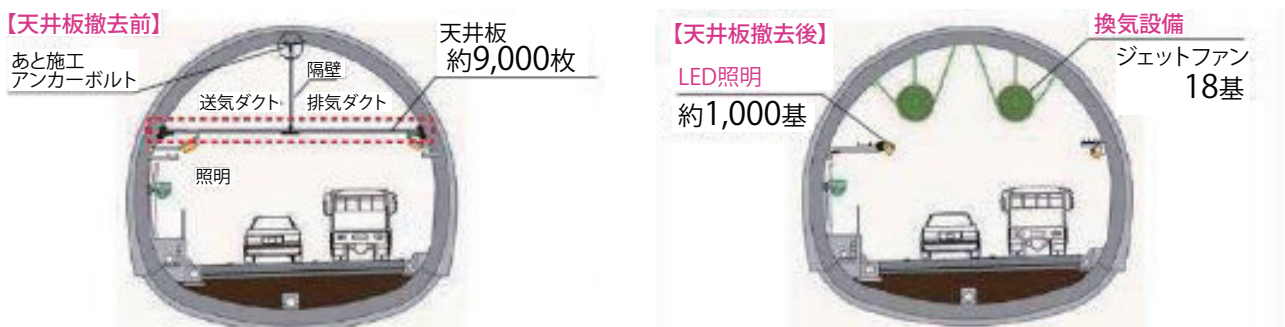
図3-2-6 東山トンネルの天井板撤去前後の構造の比較

東山トンネルも天井板をアンカーボルトで吊り下げる同種構造で造られていたため、平成26年度に公社に「東山トンネルの安全に関する技術検討委員会」を設置し、トンネル天井板の取り扱い、今後の換気方式のあり方等について、天井板を撤去した場合の安全面、防災面、環境面から検討を行った結果、既設天井板を撤去し、ジェットファン付集中排気式縦流換気方式に変更する提言を受けた(図3-2-6参照)。

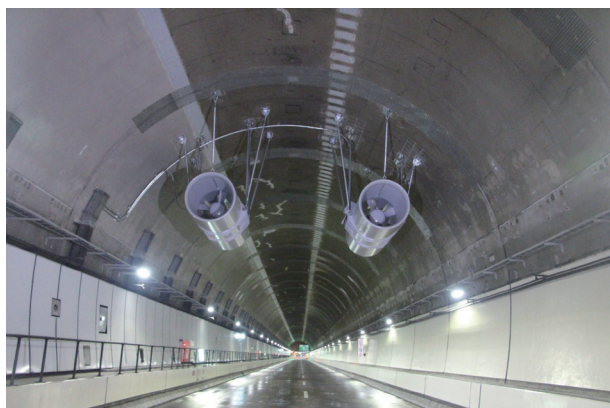
写真3-2-5 ジェットファンの設置状況

トンネル換気設備改修工事では、横流換気方式から縦流換気方式へ変更するために必要な換気設備を整備、改修を行った。主な内容としては、ジェットファンと縦流換気方式用の換気制御装置の製作・据付である(写真3-2-5参照)。

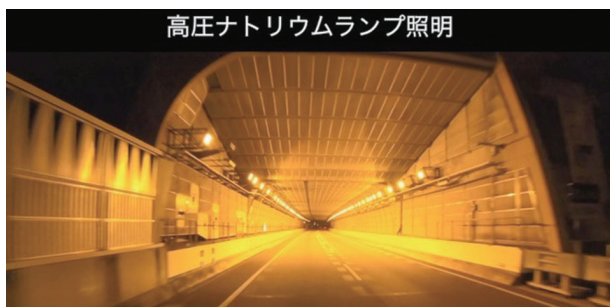
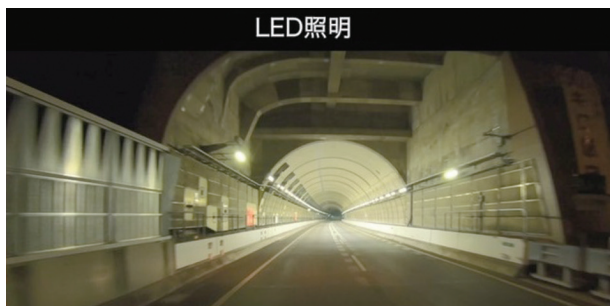
図3-2-7 LED照明設置前後の比較

トンネル照明設備改修工事では、既設照明設備が天井板下に設置されており、天井板撤去に併せて、老朽化した照明設備をLED照明に更新を行った（図3-2-7参照）。

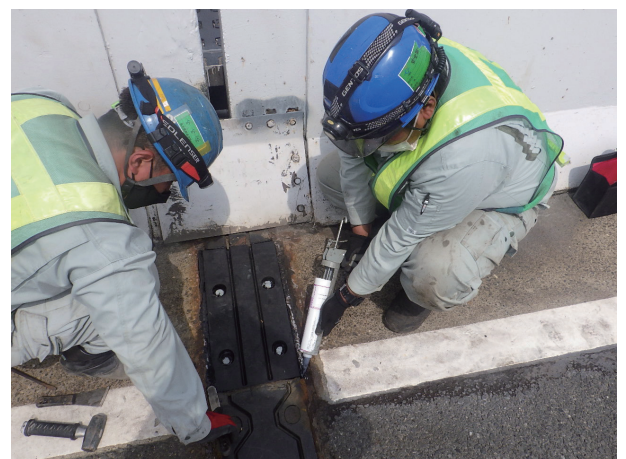
写真3-2-6 伸縮装置補修作業の状況

伸縮装置の補修に関しては、既設の伸縮装置を撤去し、素地を調整し、止水工、取付けボルトの締め付けを実施し、ボルト孔の充填を行って補修作業完了となる(写真3-2-6参照)。

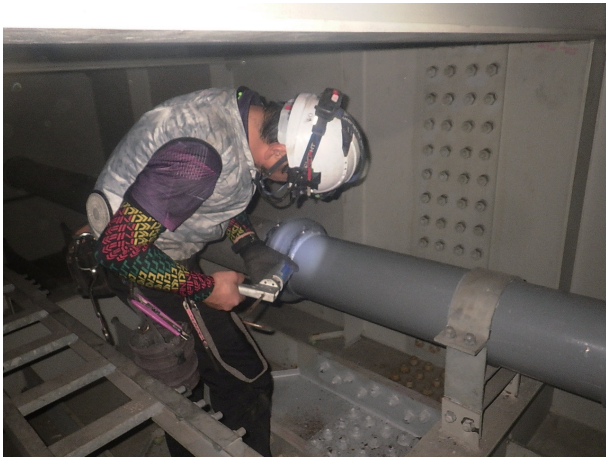
写真3-2-7 排水管補修作業の状況

排水管補修については、既設の排水管を撤去し、新設排水管を設置し、シーリング工を実施して補修作業完了となる(写真3-2-7参照)。

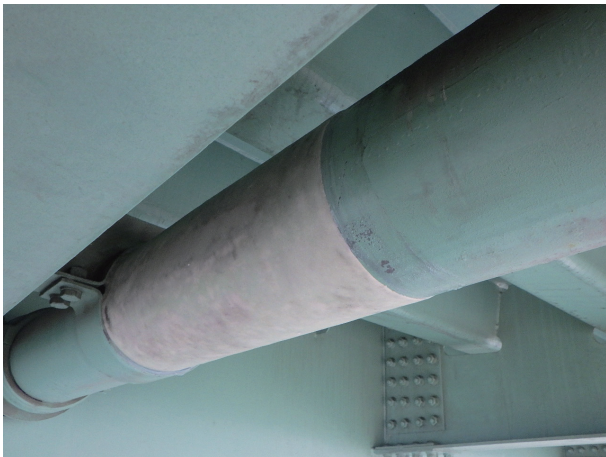
写真3-2-8 漏水補修完了後の状況

漏水補修では、仮設排水樋を設置し、仮排水管を接続して補修作業完了となる（写真3-2-8参照）。また、維持補修工事の応急作業では、舗装補修があり、ポットホールの噴泥があれば、舗装及び床版劣化部を撤去し、プライマー塗布、接着剤塗布を実施し、セメントモルタルを打設、防水剤を塗布し、アスファルトを敷設して補修作業完了となる（写真3-2-9参照）。鳥の巣の撤去などもあり、落橋防止装置やケーブルラックなど狭隘部での撤去作業である。

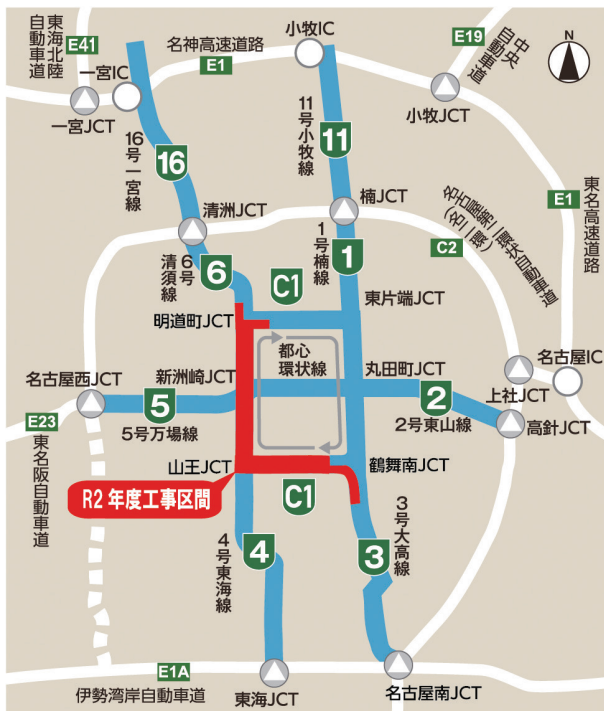
図3-2-10 令和2年度のリフレッシュ工事区間

令和2年度のリフレッシュ工事は、令和2年10月31日～11月7日に、都心環状線（鶴舞南JCT～明道町JCT）で実施した（図3-2-10参照）。

リフレッシュ工事は、平成5年度以降ほとんど毎年実施しているが、お客様への影響を極力少なくし、短期間で舗装打替え工事をはじめとした多工種を施工できるよう、基本的には通行止めにより実施している。

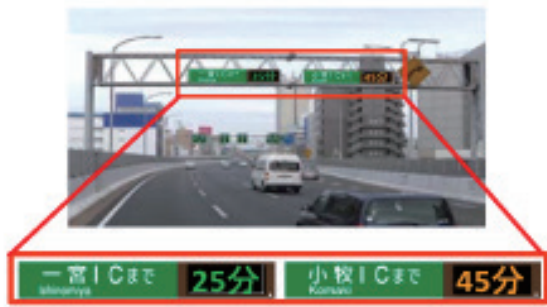
図3-3-2 経路選択情報を表示した道路表示板

名古屋高速道路では、平成27年3月から、道路情報板において路線の先にある二つのICやJCTまでの所要時間を表示した経路選択情報を提供している（図3-3-2参照）。さらに平成30年3月から、都心環状線、1号楠線、5号万場線の本線及び入口に設置されている計28箇所の道路情報板において、新たに渋滞通過時間に併せて路線番号を追加表示した。地名に加えて路線番号を表示することで、お客様にとってわかりやすい道案内を実現でき、渋滞通過に要する時間をお知らせすることで、お客様の経路選択に役立てていただける。

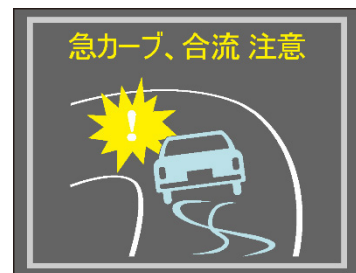
図3-3-4 安全運転支援情報を表示したカーナビ

二つ目のサービスである安全運転支援のうち突発事象情報は、走行ルート前方で事故や落下物などが発生した際に、発生箇所の手前で図形や音声によって注意喚起するものである。また、安全運転支援情報は、急カーブや事故多発地点等の手前で図形や音声によって注意喚起するものである（図3-3-4参照）。

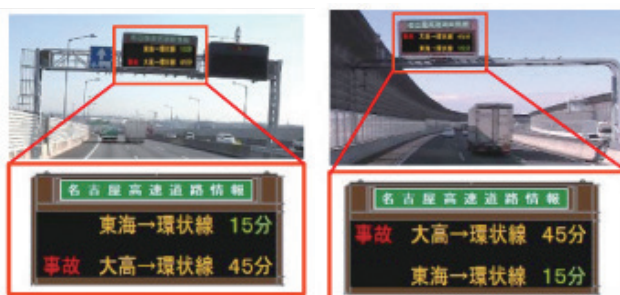
図3-3-6 伊勢湾岸自動車道（東行）東海JCT手前における所要時間の提供

平成27年3月には、鶴舞南JCT手前において名古屋南JCT及び東海JCTまでの所要時間表示板を設置した。また、伊勢湾岸自動車道東海JCT手前（東行き）及び名古屋南JCT手前（西行き）において、3号大高線又は4号東海線を経由した場合の都心環状線までのそれぞれの所要時間の提供を開始した（図3-3-6参照）。

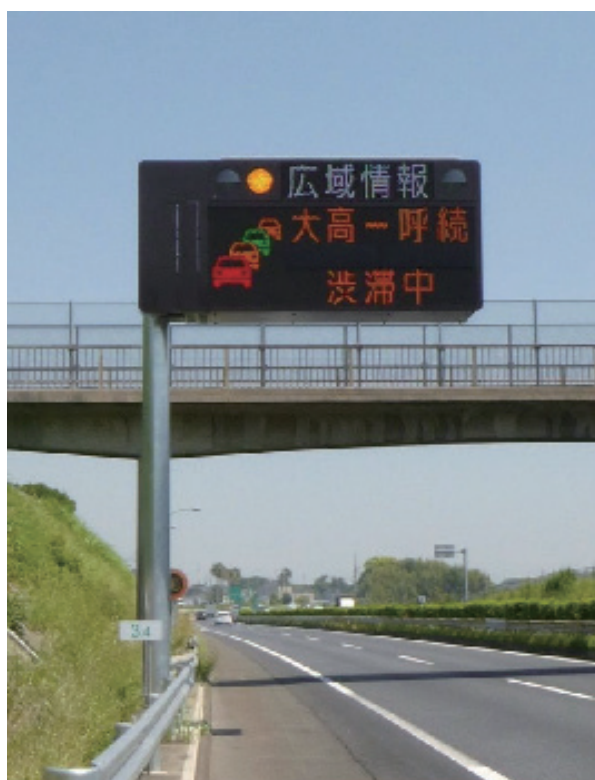
写真3-3-2 知多半島道路での渋滞情報の提供

なお、3号大高線では平成27年4月に知多半島道路上り（大府PA南側）に情報板を設置し、3号大高線の渋滞情報提供を開始した（愛知県道路公社が
