## 高架道路からのコンクリート片の落下について

名古屋高速道路都心環状線山王カーブ付近において高架道路床版下面のコンクリートの一部の落下が確認されました。これによるけが人や物損はありません。

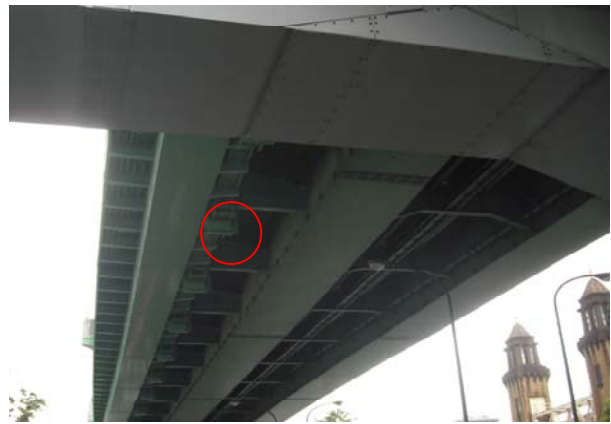
名古屋市中川区山王1丁目（市道江川線南北橋付近の北行車道）

(図-2) コンクリート片が落下した箇所

落下に至った原因については現在調査中です。なお、当該箇所については直ちに高所作業車により残り破片を処分し、安全性を確認しました。

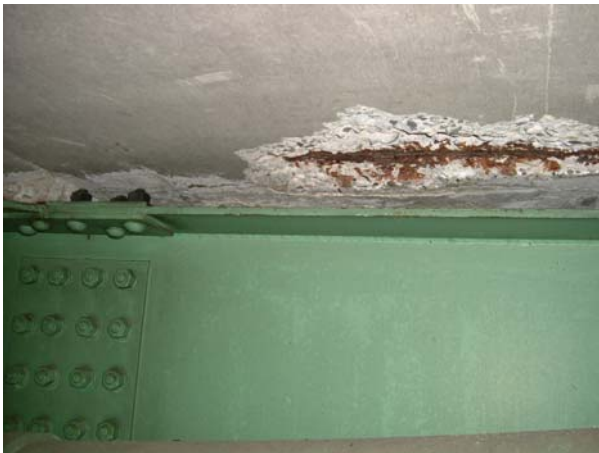
(図-3) コンクリート片が落下した箇所

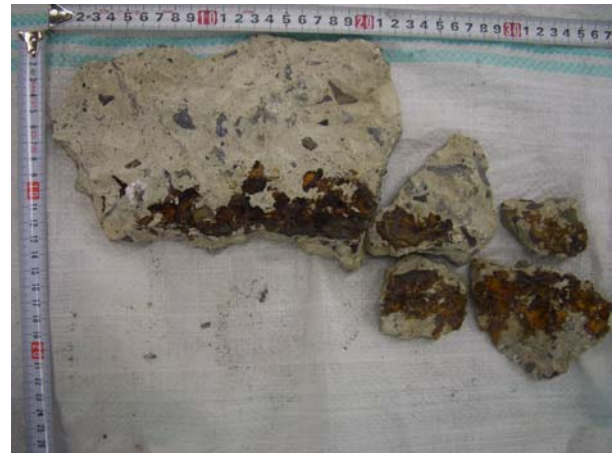
床版コンクリート片 最大 長さ約22cm×幅約15cm×厚さ約4cm 重量約3kg  
他4個

（コンクリート床版工事：昭和62年11月施工）

(図-4) 落下したコンクリート片
