## ■ 渋滞状況

## ■ 対策内容

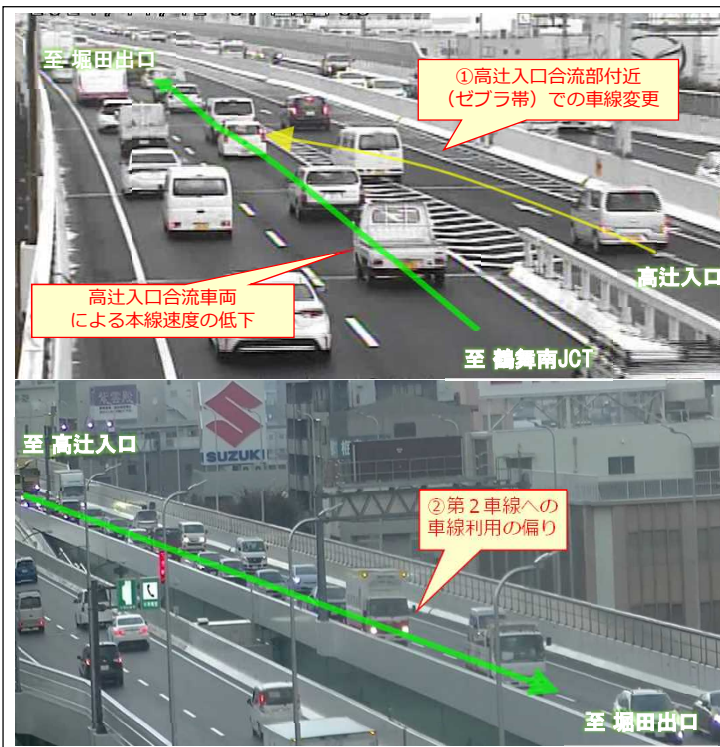
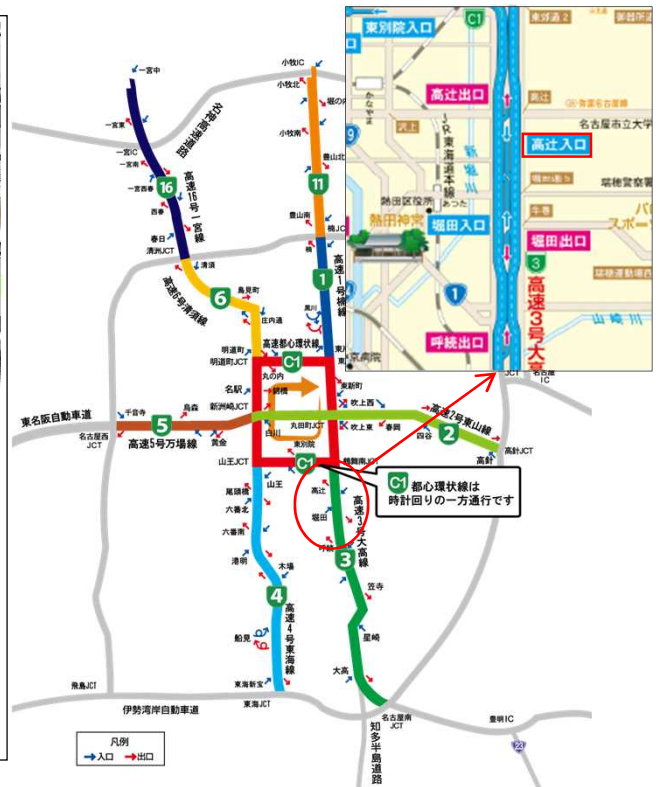
高速3号大高線下り 高辻入口合流部付近では、朝ピーク時間帯を中心に、①高辻入口合流部付近での車線変更の集中と②第2車線への利用の偏りによる速度低下で、渋滞が発生しております。
