丸田町 JCT 合流部の区画線変更について

■丸田町 JCT 合流部の現状について

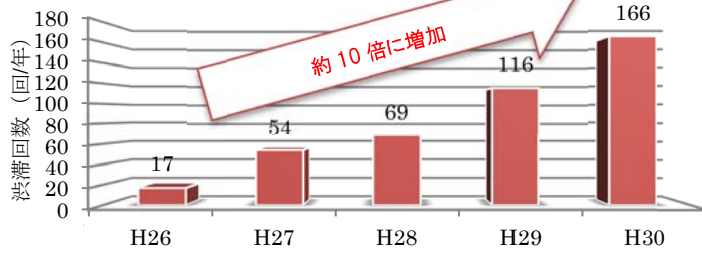
丸田町 JCT～鶴舞南 JCT 間の年度別渋滞発生回数

都心環状線と高速2号東山線が交差する丸田町 JCT 合流部では、朝のピーク時間を中心に交通集中による渋滞が発生し、直近5ヵ年（H26～H30）では渋滞発生回数が約 10 倍と増加しております。

※渋滞回数：時速30km以下、1km以上の車列が30分以上継続した状態を1回とする

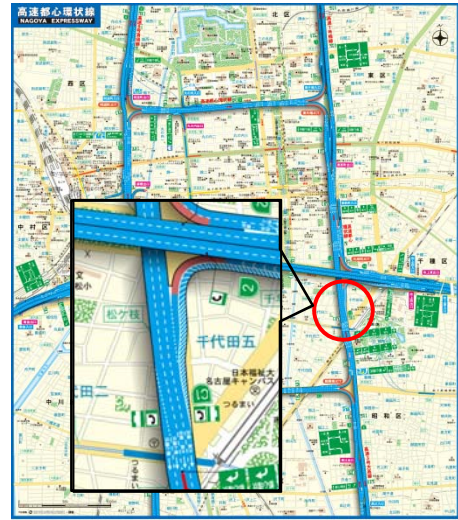
整流化対策実施箇所図 (丸田町 JCT 合流部)

そのため、東山線と都心環状線の合流部において、区画線の変更を実施します。

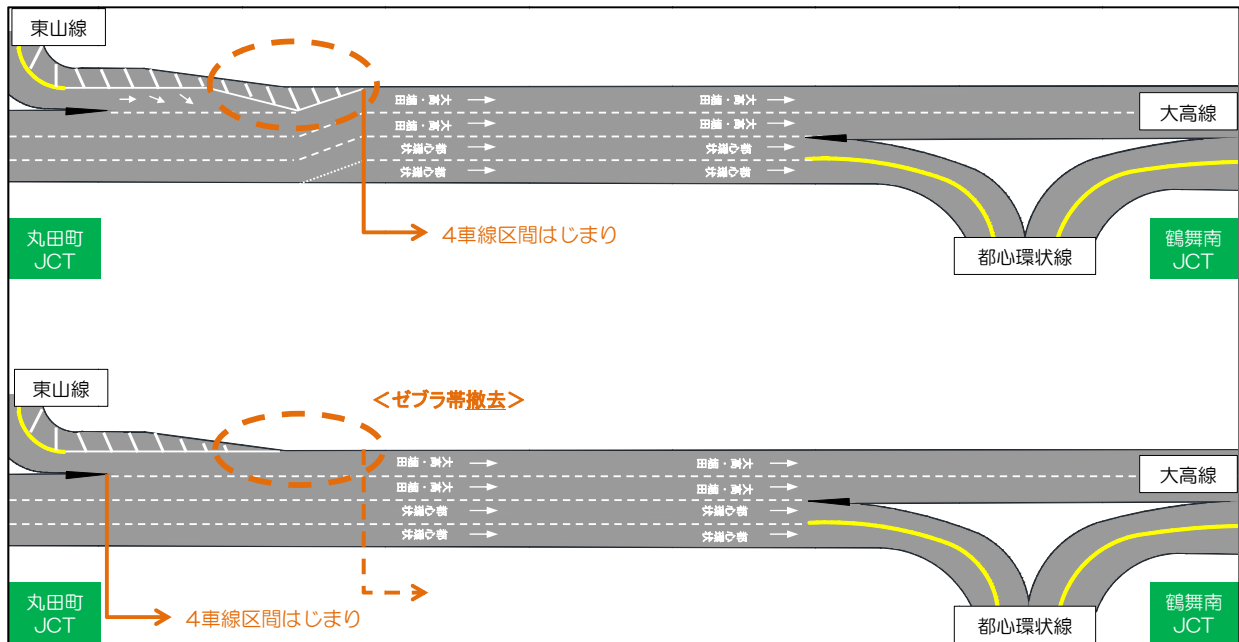
東山線と都心環状線合流部のゼブラ帯を撤去し、4車線運用区間の延長を行うことで交通容量の増加を図ります。
